ترميم آثار فوه

فوه ١٩٩٧

إعداد : قطاع الآثار الإسلامية والقبطية

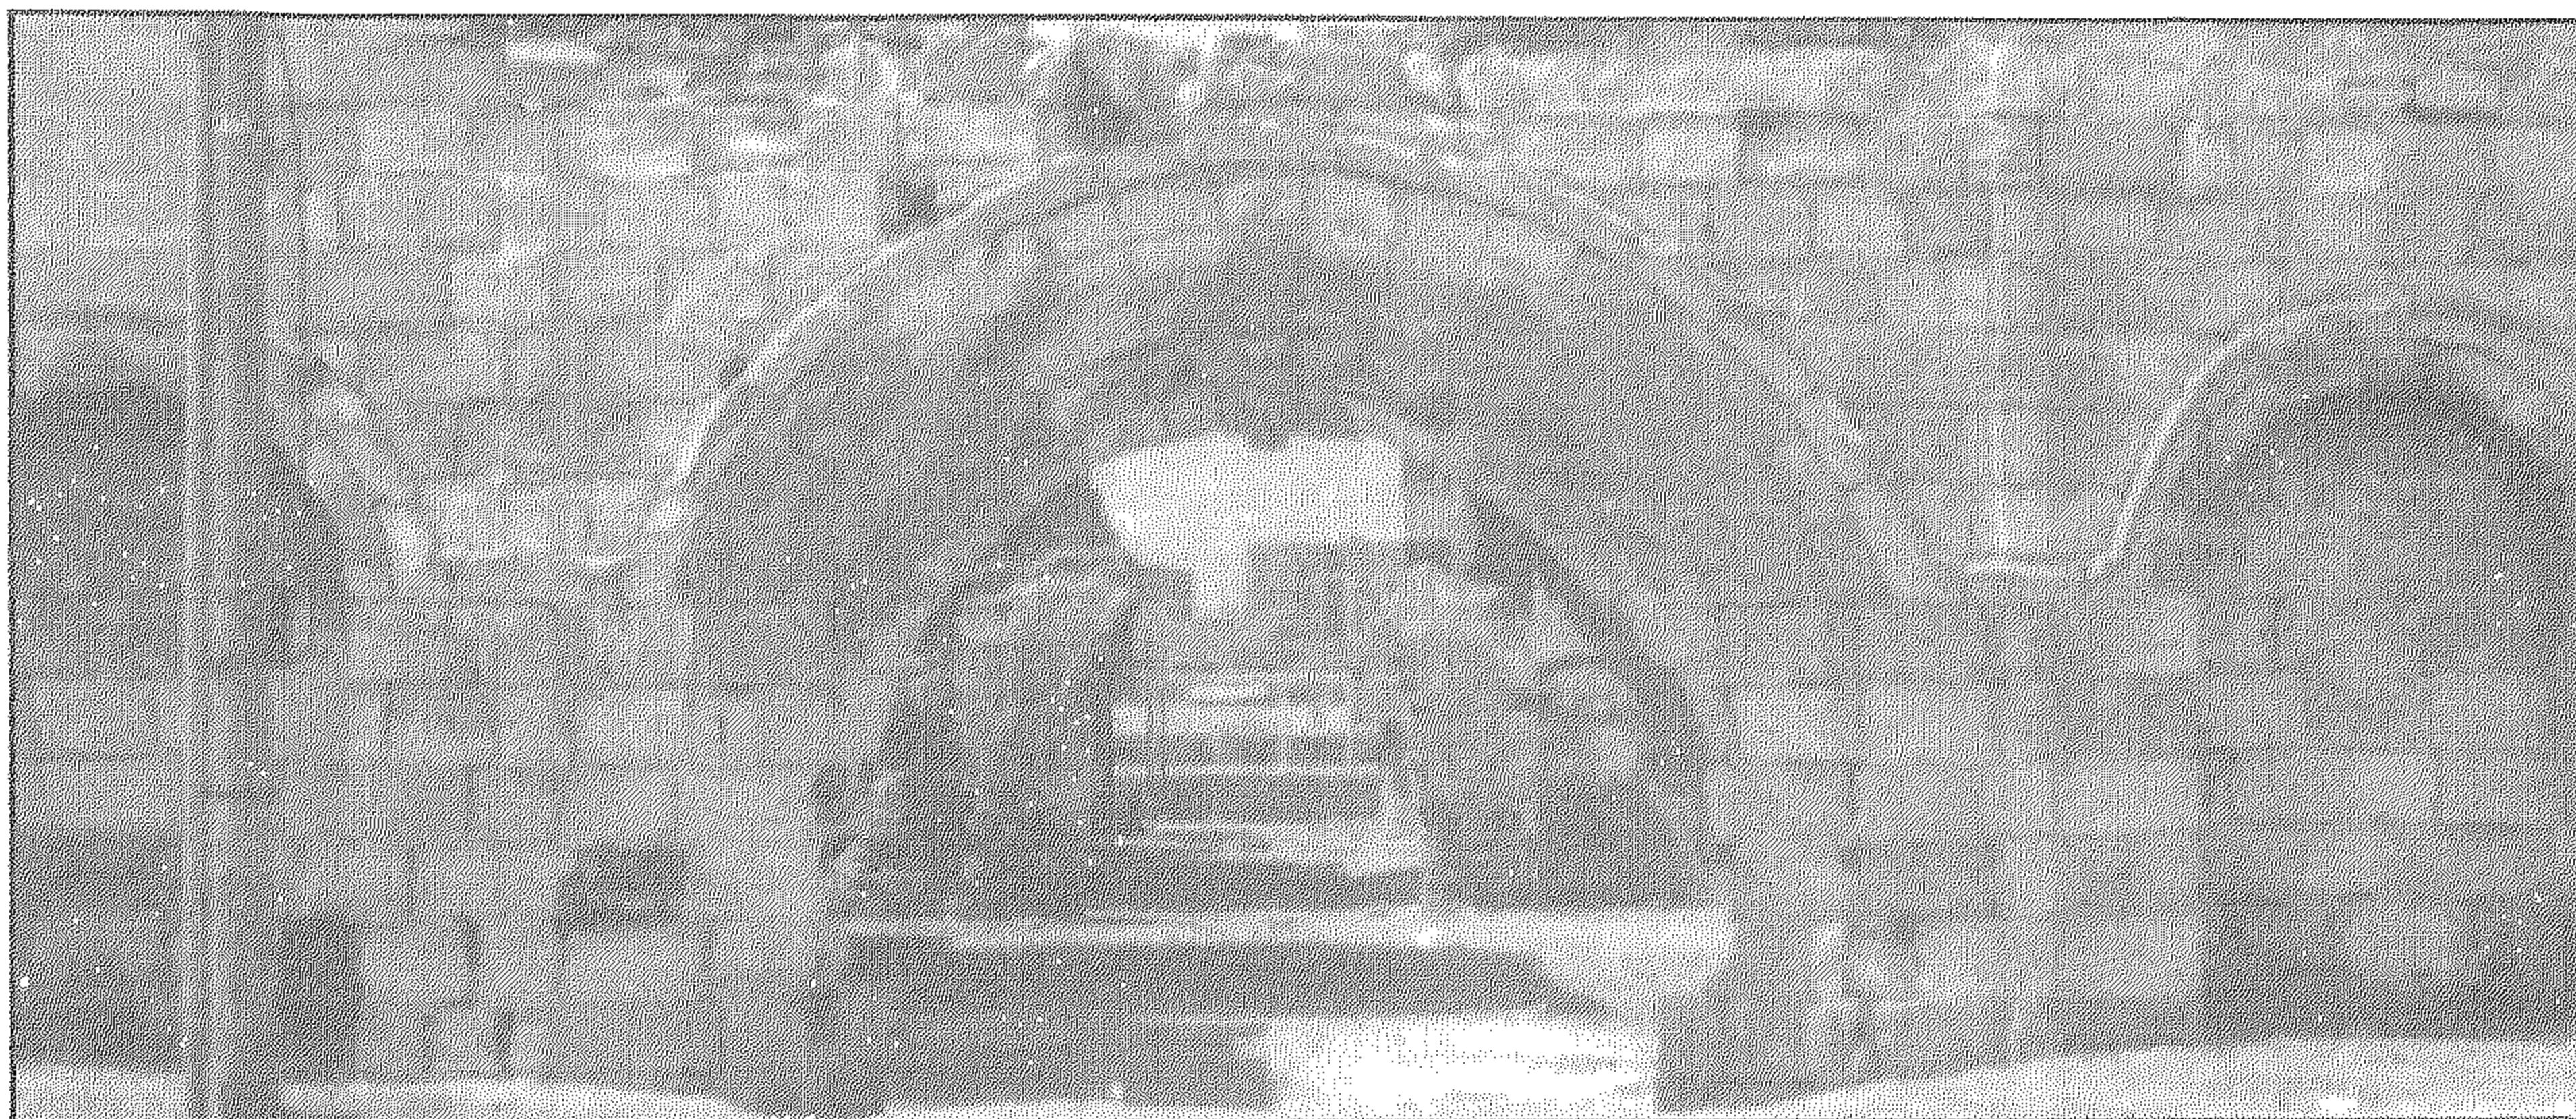
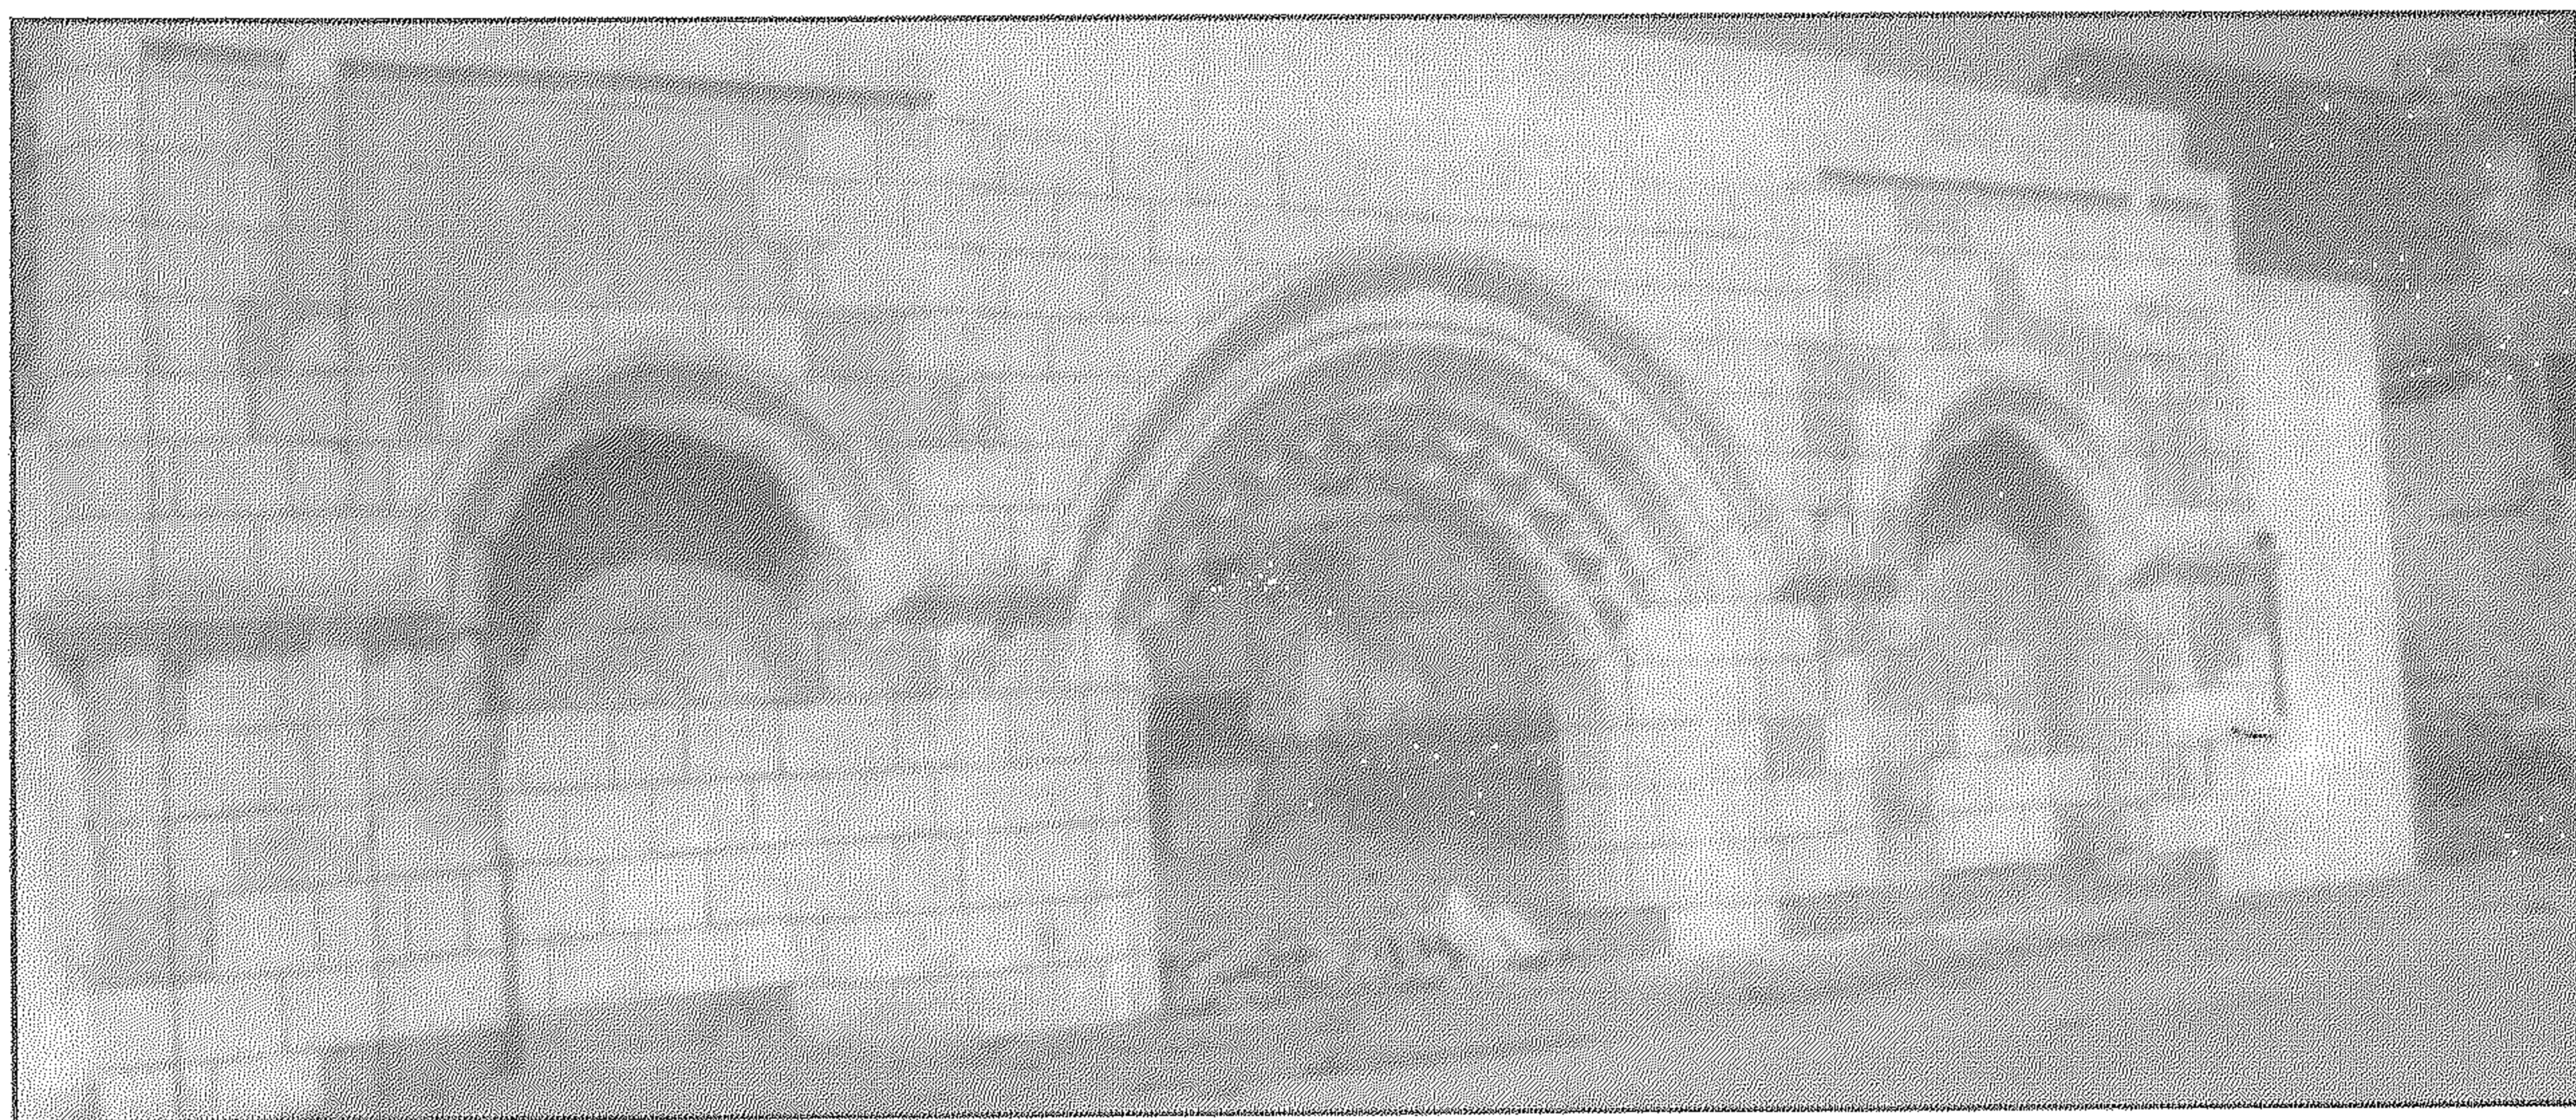
بوابات مصنع الطرابيش قبل وبعد الترميم
